Causas de la inundación en el asentamiento urbano de Bajo Hondo (Catamarca - Argentina)

RESUMEN: En este estudio se determinaron las causas principales de la inundación del asentamiento urbano de Bajo Hondo, ubicado en el ámbito municipal de la ciudad de Catamarca.

REASONS FOR BAJO HONDO URBAN SETTLEMENT FLOOD (CATAMARCA – ARGENTINA)

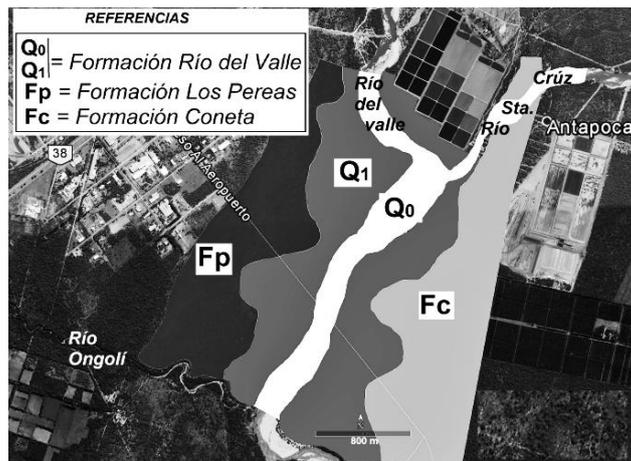
Figura 2.- Marco geológico

El marco geológico (geomorfológico y estratigráfico), del entorno donde yace Bajo Hondo, (Figura 2), se lo ha representado en la unidad morfoestratigráfica de la Formación Río del Valle (Mereas Llanos.1981), limitando hacia el Este con los afloramientos de la Formación Los Pereas definida por el mismo autor. Sobre la margen derecha del cauce, afloran los depósitos distales del abanico aluvial del río Santa Cruz identificado como Formación Coneta (Blasco et al. 1994). La composición litológica de mayor relevancia de las diferentes unidades geológicas, se describen a continuación:

Formación Los Pereas, depósitos limosos y limo arenosos finos a muy finos, de origen eólico que yacen sobre depósitos arenosos gruesos y finos de la terraza superior del río del Valle.

Formación Coneta, en la zona de estudio está representado por arenas gruesas y finas, con algunas intercalaciones de lentes de gravas finas, de la zona distal de abanico aluvial del río Santa Cruz.

Formación Río del Valle, estos se dividen en dos zonas, los materiales del cauce y los de los terrenos ribereños del lecho mayor de inundación y terraza inferior, los cuales en su mayoría están compuestos por lentes de arenas medias y finas con laminación paralela y cruzada, sobre los terrenos estabilizados materiales más finos permiten un incipiente desarrollo de suelo colonizado por vegetación arbórea del tipo de bosque en galerías.

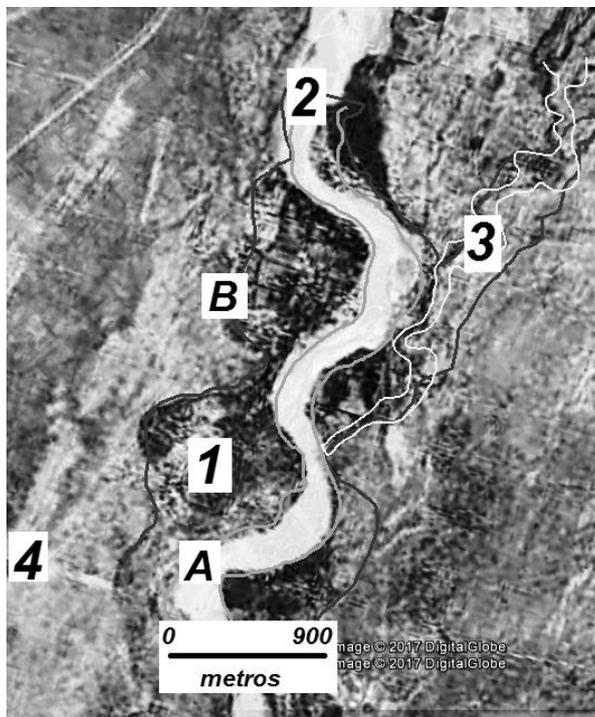
Figura 3. Imagen fotográfica del año 1968

En las fotografías aéreas del año 1968 (Figura 3), los terrenos de Bajo Hondo se presentan estabilizados con una importante colonización vegetativa del tipo arbórea (algarrobos en bosques de galería) indicando una estabilidad mayor a los 50 años, con respecto a las crecientes del río del Valle. El cauce, en esa época está más recostado sobre la margen izquierda y el río Santa Cruz alcanzaba el río del Valle en forma esporádica y con un lecho menor de escaso desarrollo.

Referencias de las Figuras 3, 4 y 5.

- 1.- Bajo Hondo, 2.- Río del Valle, 3.- Lecho menor del río Santa Cruz, 4.- Río Ongolí, A.- Margen derecha del río del Valle B.- Margen izquierda del río del Valle.

Las evidencias de la movilidad del cauce de los ríos Santa Cruz y del Valle, observadas en las diferentes escenas multitemporal de los Sistemas de Teledetección (fotografías aéreas del año 1968 e imágenes satelitales de los años 1984 y 2017), muestran una movilidad del cauce sobre la margen izquierda del curso de agua y ausencia de avulsión del río sobre los terrenos ribereños donde se ubica Bajo Hondo.

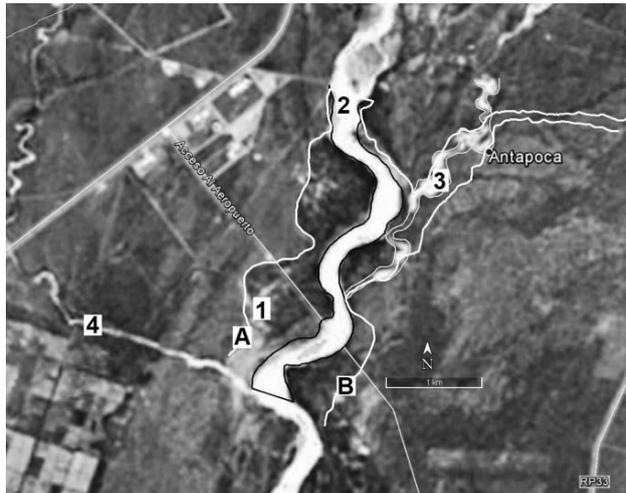
Figura 4. Imagen satelital año 1984

En el análisis de las imágenes satelitales correspondiente al año 1984 (Figura 4), la dinámica fluvial de los cursos de aguas permanecen en las mismas condiciones y no se observan variaciones de

importancia y derrames de crecidas repentinas sobre el asentamiento de Bajo Hondo.

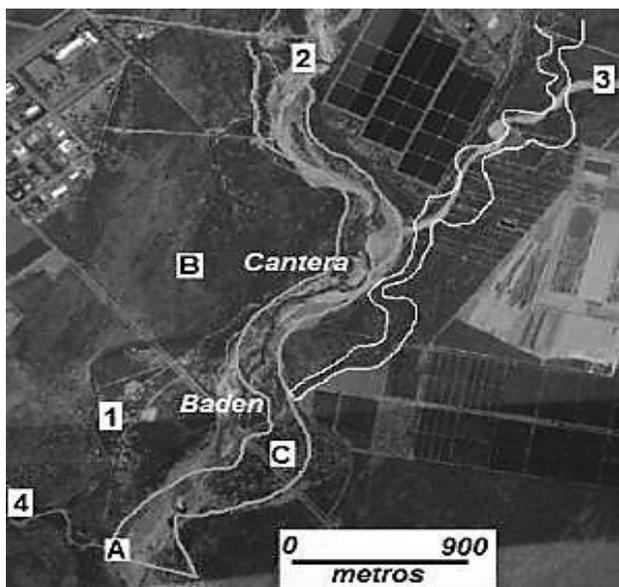
Figura 5. Imagen satelital 2017

La imagen satelital correspondiente a la escena con fecha del 26 de enero del año 2017 (Figura 5) evidencia las diferencias de la dinámica fluvial de los ríos Santa Cruz y del Valle con respecto a las condiciones de los años 1968 y 1984, ambos cursos de aguas unen sus cauces aguas arriba, a unos 1700 m de Bajo Hondo. Actualmente la divagación del lecho menor del río del Valle se recuesta más hacia la margen derecha y se puede observar el badén de la ruta que conduce al aeropuerto y las huellas de accesos a la zona de extracción de áridos sobre la margen derecha a unos 1300 m aguas arriba.

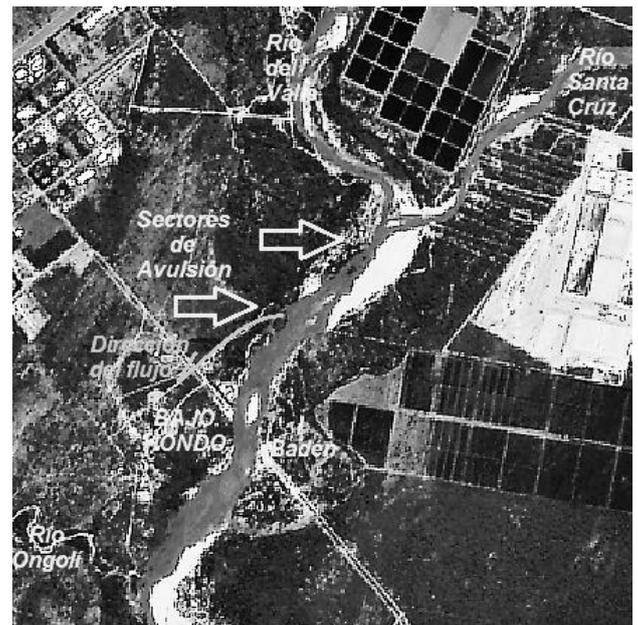
Figura 6. Imagen post-evento (mayo 2017)

La imagen satelital del 27-05-2017 (Figura 6), casi un mes después de la crecidas repentinas del río Paclín o Santa Cruz, pone de manifiesto la magnitud de los flujos de este río y del río del Valle que a la altura de la cantera de áridos desbordaron el talud, que limita el cauce con los terrenos ribereños, y aprovechando las huellas de acceso el agua escurrió en dirección del asentamiento de Bajo Hondo.

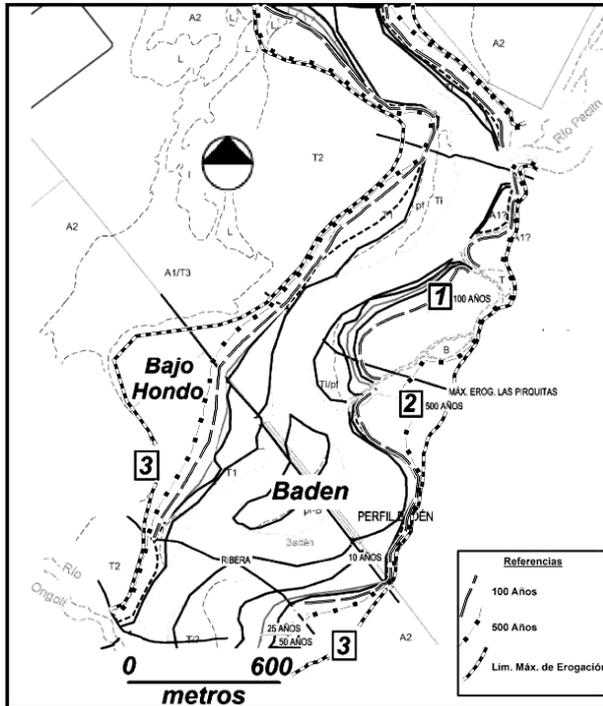
Figura 7.- Líneas de inundación (CFI-2006)

La revisión del informe del CFI (2006) referente a las diferentes líneas de inundación en el tramo del río del Valle a la altura de Bajo Hondo (Figura 7) se han tomado como referencia solo los trazos correspondiente a tres valores cuyos límites corresponden a crecidas de 100 años, 500 años y la de máxima erogación del dique de Pirquitas.

La cartografía elaborada por el CFI (2006) no evidencia que ninguna de las crecidas extraordinarias recurrentes para los 100 y 500 años alcanzara el asentamiento de Bajo Hondo, a excepción de flujos del río del Valle en circunstancias especiales de la máxima erogación del dique de Pirquitas, ubicado a unos 38 km aguas arriba de la zona de estudio.

Referencias: **1.-** Línea de inundabilidad con recurrencia de 100 años. **2.-** Límite de inundación con retorno para los 500 años. **3.-** Trazo que contiene la máxima erogación de los flujos del dique de Pirquitas.

Los estudios referentes a los riesgos de inundación del CFI (2006) y del INA (2015) en el tramo del área de estudio, en ninguno de los casos las máximas recurrencias de crecientes extraordinarias entre los 100

y 500 años los flujos afectaría Bajo Hondo, excepto los derrames de la máxima erogación del dique de Pirquitas.

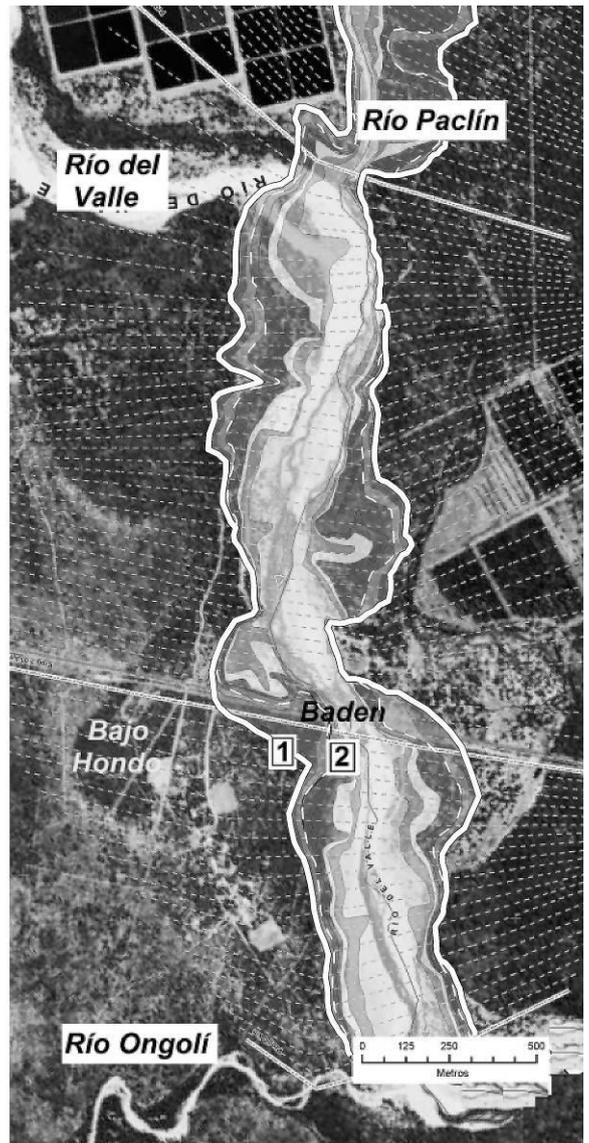
Figura 8.- Líneas de inundación. 1 = 200 años. 2 = 100 años. (Lamina P4/4 – INA – 2015)

El plano identificado como Lamina P4/4 (Figura 8) del INA (2015), muestra claramente que los máximos flujos del río Paclín o Santa Cruz, para 100 y 200 años, no

alcanzarían inundar o anegar el asentamiento del Bajo Hondo.

Esta situación redujo la altura del talud de los terrenos ribereños, aguas arriba sobre la margen derecha del curso de agua, una evidencia de dicha situación se puede observar en la Figura 8, en donde las máximas líneas de inundación para los 100 y 200 años tienen un comportamiento diferente aguas arriba o abajo del Badén.

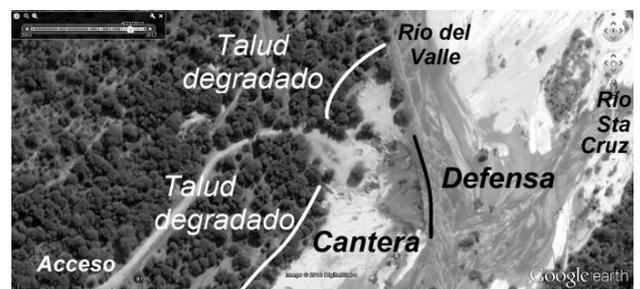
Figura 9. Cantera sector norte (abril 2015)

El análisis multitemporal de la actividad de extracción de áridos a través de las evidencias de imágenes satelitales de diferentes épocas, muestran un deterioro de las márgenes del cauce sobre la margen derecha. Las Figuras 9 a 12, muestran los diferentes sectores, norte, centro y sur de la actividad extractiva de los áridos del río del Valle y el estado de la cantera (en el sector norte) antes de las crecidas repentinas de los ríos Santa Cruz y río del Valle.

La actividad antrópica en el área de estudio, especialmente las extracciones de áridos y la construcción del Badén, contribuyeron a degradar el talud de la margen derecha del cauce del río del Valle y la deforestación de los terrenos ribereños por la construcción de accesos paralelos al eje del río.

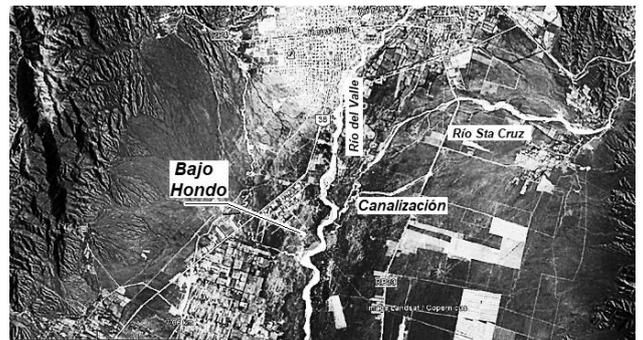
Figura 13. Canalización del río Santa Cruz. Tramo sur, año 1994

Otro factor de importancia, de carácter regional es la canalización del río Santa Cruz, el mismo fue realizado entre los años 1994 y 1995 (Figura 13 y 14), esta obra permite que los caudales provenientes de la cuenca del río Paclín se sumen a los del río del Valle un poco más al norte del asentamiento de Bajo Hondo. Antes de la canalización los flujos del río Santa Cruz o Paclín llegaban al río del Valle en forma esporádica y con caudales disminuidos, dado que descargaba los mismos en el sector medio del abanico, afectando principalmente al asentamiento de Antapoca.

Esta obra ha generado un cambio de nivel de base regional del río Paclín, al permitir que sus caudales ordinarios y extraordinarios se conviertan en tributarios del colector principal de la cuenca del río del Valle.
