Geoamenazas hídricas de la localidad El Portezuelo (Catamarca - Argentina)

GEOHAZARD OF THE LOCALITY EL PORTEZUELO (CATAMARCA – ARGENTINA)

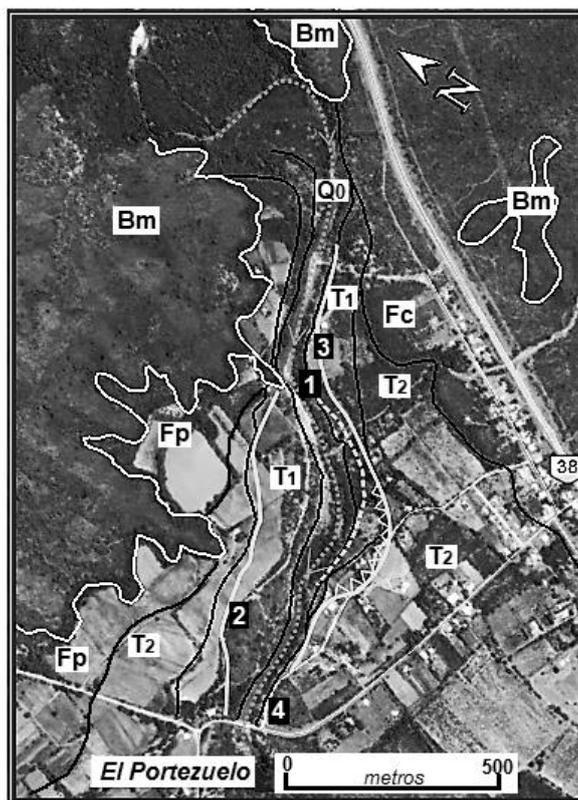
Figura 2. Geología del área El Portezuelo

Creciente post-Feb.1985. Margen izquierda

1.- Alcanza la terraza inferior.

Creciente marzo 2017.

2.- Cubre la terraza inferior de la margen derecha

3.- Se explaya por toda la terraza inferior de la margen izquierda y socava el talud de la terraza superior del río Paclín

4.- Avulsión del río Paclín por obturación del puente.

Las características geológicas del área de estudio (Figura 2) corresponden a un valle tectónico que se ubica entre las estribaciones orientales de las sierras de Fariñango y las laderas occidentales del bloque serrano del macizo de Ancasti

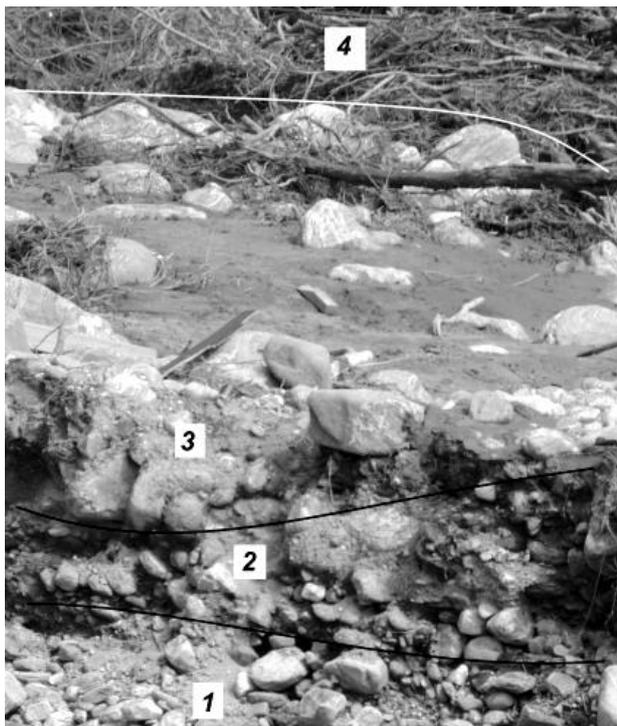
Figura 3. Litología de la terraza inferior.

La *terrazza inferior* (T1), Figura 3, está compuesta por una sección inferior de 1,20 m de gravas gruesas, grava portante, y una fracción superior de arenas mediana a finas de unos 0,80 m de espesor promedio.

1,2 y 3. Lentes de gravas y arenas. 4. Sección de arenas y limos, cubiertos por vegetación)

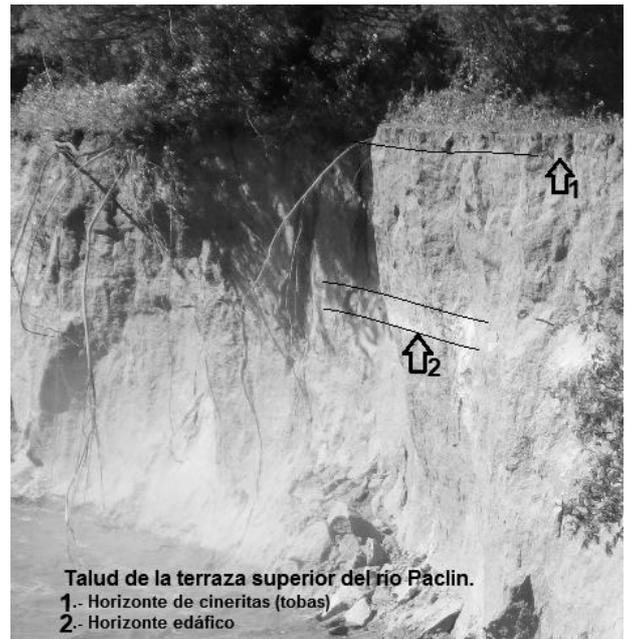
Figura 4. Litología de la terraza superior

La *terrazza superior* (T2), Figura 4, compuesta por sedimentos finos (arenas y limos), en su parte superior presenta un horizonte de cinerita de unos 40 cm de espesor, culmina la sección con limos arenosos asociados al desarrollo del perfil edáfico de la unidad, dicha unidad fue reconocida por Pasotti (1972) en su análisis de la red hidrográfica del río Paclín.

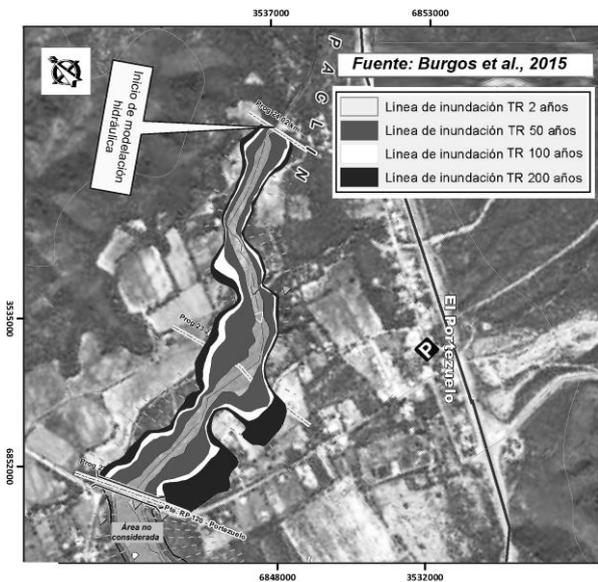
Figura 5. Líneas de inundación

El informe del INA, elaborado por Burgos et al. (2015), en su cartografía de riesgo hídrico del río Paclín, tramo El Portezuelo (Figuras 5, 6 y 7), advierte que es en la margen izquierda (Este), el sector de máxima socavación lateral de la creciente del presente año:

1. La línea de inundación de retorno para los 100 años alcanzaría el borde del talud de la terraza superior y la de 200 años superaría dicho talud.
2. El nivel de riesgo hídrico para edificios es tipificado como "moderado".
3. La franja de seguridad propuesta corresponde i) al sector de mayor erosión lateral producida durante la creciente de marzo del 2017 y ii) a la zona de mayor daño en pérdidas en viviendas.

1. Las líneas de inundación cuyos retornos se encuentran entre los 25 y 200 años no cubren la totalidad de la geofirma fluvial de la terraza inferior.
2. El riesgo hídrico para edificios de la terraza inferior de la margen derecha toma el valor de moderado.
3. La franja de seguridad propuesta no cubre la totalidad de la terraza inferior del río Paclín
