RESTAURACIÓN Y EVOLUCIÓN HISTÓRICA DEL CABILDO DE SALTA: ANÁLISIS DOCUMENTAL Y TÉCNICO DE UNA OBRA EMBLEMÁTICA

Echazú Lamas, Silvina¹; Muñoz, Ivana¹; Gil, Natalia¹; Unzueta Perez, Jorge¹

¹ *Facultad de Ingeniería, Universidad Nacional de Salta*

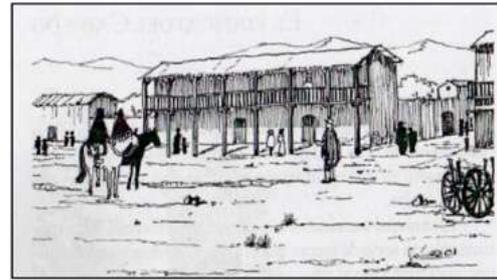
a) Cabildo de Salta hacia el siglo XVII

El 16 de abril de 1582 fue fundada la ciudad de Salta por el representante del Virrey el Licenciado Don Hernando de Lerma, acatando las normativas establecidas por la corona española, se destinó una cuadra para casas del cabildo y cárcel frente a la plaza. Su estructura y composición fue de una gran simplicidad, su arquitectura estaba organizada en base a patios que respondían a un orden jerárquico. Por la documentación existente se puede inferir que hasta 1663, existió una casa del cabildo de dos plantas, que sufrió continuas reparaciones (Fig. 1a)).

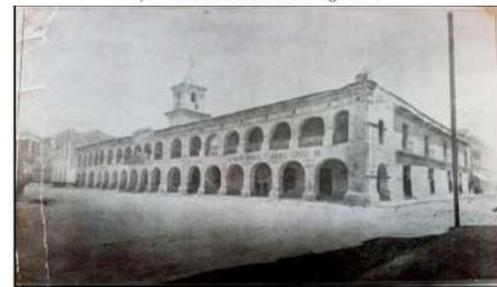
b) Fines del Siglo XIX

Gobierno, Cárcel, y Policía de la provincia hasta 1880. Durante el gobierno del Dr. Martín Güemes, fue vendido en pública subasta según ley provincial N°59 del 14 de marzo de 1889, con el fin de construir la nueva Casa de Gobierno respondiendo a su visión más europeizante negando todo aquello que recordara los tiempos de la colonia (Fig.1b).

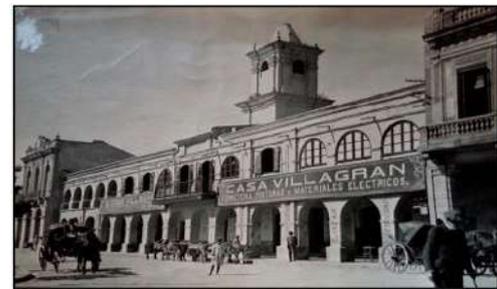
c) Siglo XX

En los primeros años del siglo XX se demolió el ángulo noroeste del cabildo para la construcción de una vivienda en planta alta y local comercial en planta baja; perdiéndose con ello la Sala Capitular (Buschiazzo, 1946), de tal modo que de los diecisiete arcos que tenía en la galería de planta baja y diecinueve en la planta alta, sólo quedaron catorce y quince, respectivamente (Fig.1c)

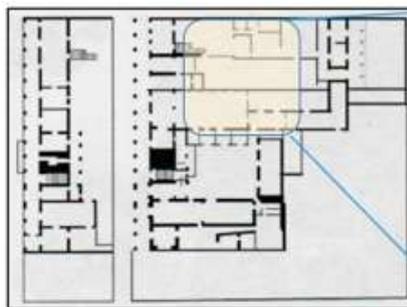
Figura 2: Documentación del Archivo de la Administración del Agua

Realizó un plano de relevamiento, efectuando cateos en los muros y cimientos, a fin de detectar la mayor información posible (Buschiazzo, 1941) (Fig.2a)). Obtiene que el patio mayor estaba rodeado por corredores y al momento de la restauración habían desaparecido, conservándose solo tres arcos y el resto de los cimientos de los pilares (Fig.2b)). El tamaño del papel es A4. Se den respetar los siguientes márgenes: superior 5 cm, izquierdo 3 cm, derecho 3 cm e inferior 3 cm.

a) Planta baja y alta, antes de la restauración. Año 1942

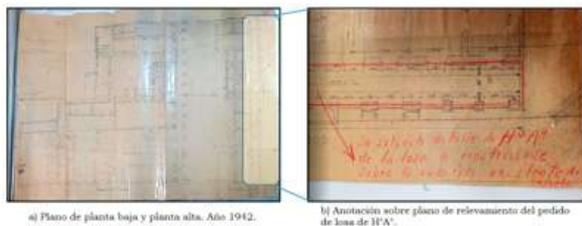
Figura 3: Documentación del Archivo de la Administración del Agua

De los cateos realizados distingue en la construcción del edificio histórico el empleo de muros de adobe, ladrillo y rocas en las diversas épocas. “Los espesores de muros varían de una sección a otra, y se notan disimetrías y falta de coincidencia de paredes que delatan distintas etapas...” (Buschiazzo, 1943) (Fig.3a)).

De igual manera los entresijos de planta alta, fueron consolidados disponiéndose una losa de hormigón armado entre el cielorraso de tablonos de madera y las baldosas cerámicas (Fig.3b).

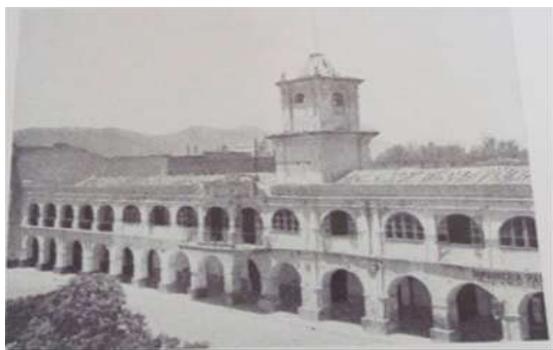
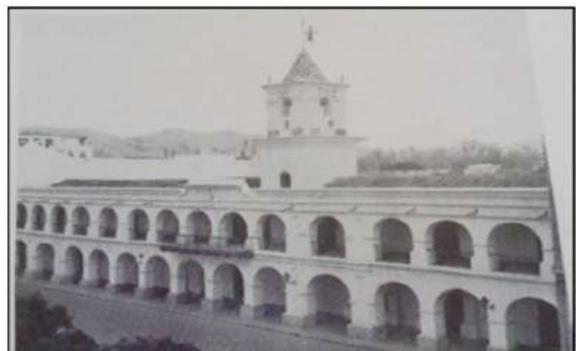
Figura 4: Vista del Cabildo (Antes y después de la restauración 1942-1949)

a) Antes de la restauración. Año 1942

b) Después de la restauración. Año 1949

De esta manera, el edificio cuya restauración terminó en 1949, fue destinado a albergar el Museo Histórico del Norte (Fig. 4.4a) y Fig.4.4b)).

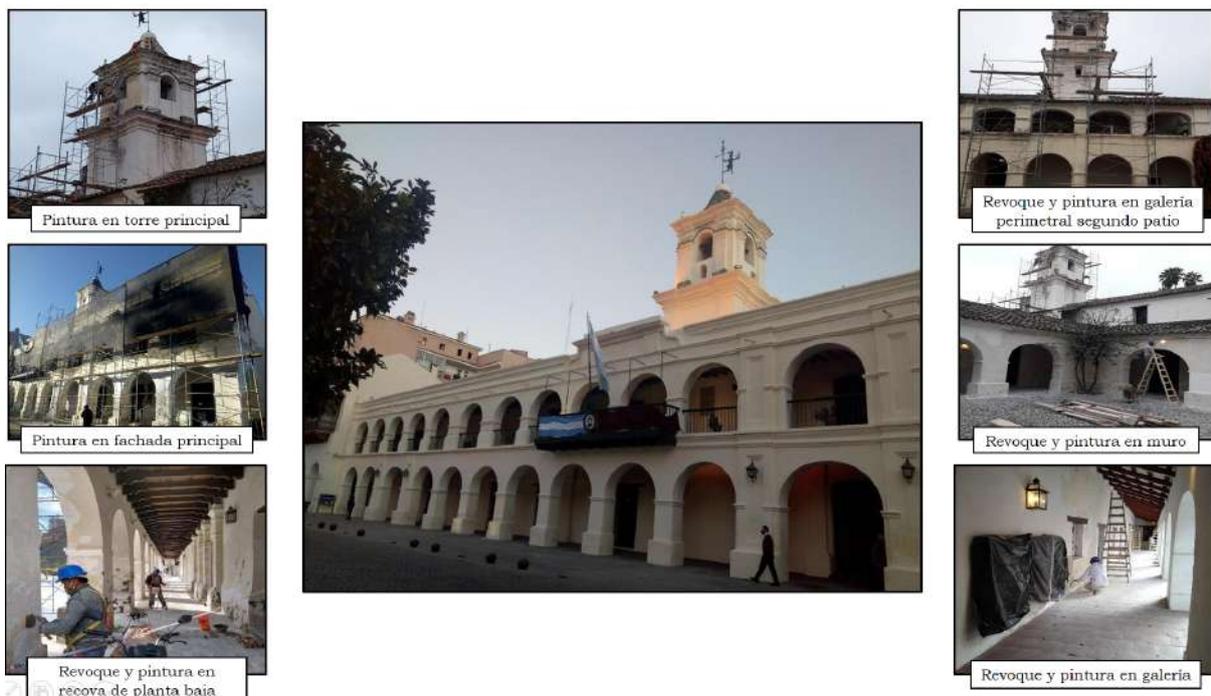
Figura 5: Vistas parciales de los diferentes sectores de Remodelación 2021

Las reparaciones consistieron en remoción y ejecución de revoques, pintura, sellado de fisuras, reparación de grietas y preparación de la superficie para la pintura a la cal, tanto en muros interiores como exteriores (Fig. 5).

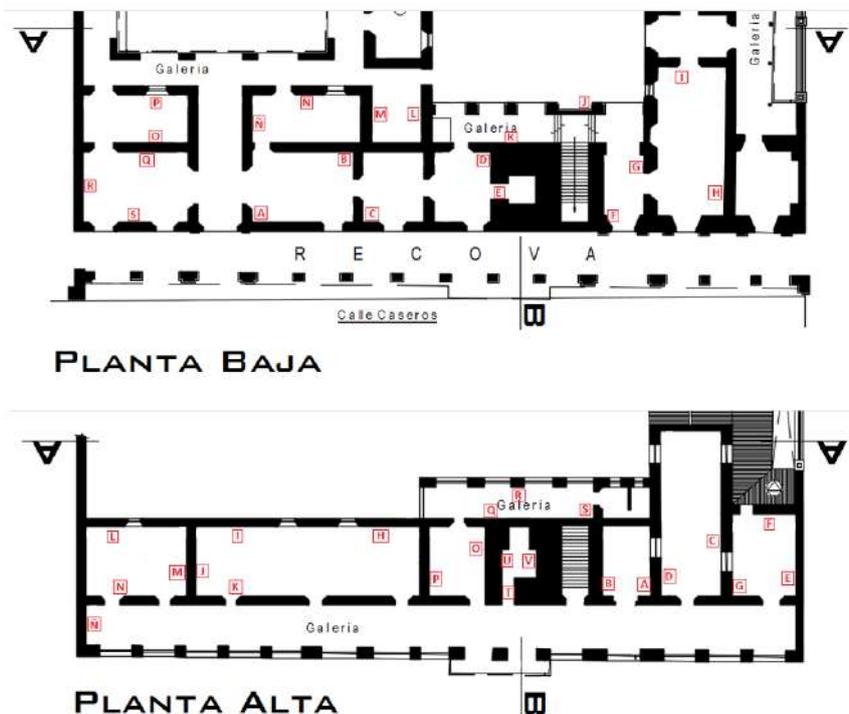
Figura 8: Planos de planta baja y alta del Cabildo

En el siguiente esquema de planta baja y alta se ubican las zonas de ensayos (Fig.8):

En planta baja se tomó 20 (veinte) zonas de ensayos, en la que en cada punto se hicieron 9 (nueve) mediciones, en planta alta se tomó 23 (veintitrés) zonas, siendo el mismo caso de 9 (nueve) mediciones en cada punto. Se obtuvo en cada uno el Valor medio, la desviación estándar y el grado de uniformidad.

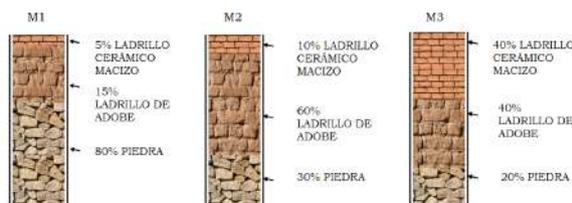
Figura 9: Modelo de muros

En base a los ensayos no destructivos, se determinaron las configuraciones de modelos de muro a utilizar, distinguiendo tres tipos, según el porcentaje de incidencia de los materiales que lo conforman.

Se presenta un esquema tipo de los muros a emplear (Fig. 9):

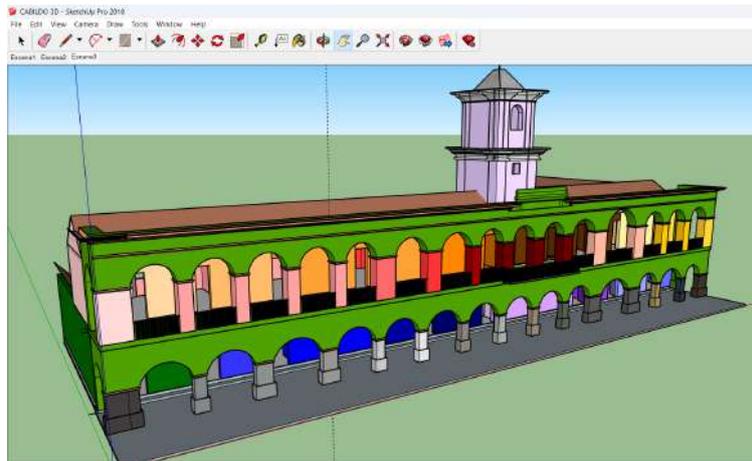
Figura 10: Modelado de Cabildo en SketchUp

Para el modelado de la estructura del Cabildo se usaron los programas SketchUp (Fig. 10) y SAP2000 v.20.2.0-2018; en el programa de elementos finitos se ingresaron las dimensiones, propiedades mecánicas de los materiales y las cargas, y se procedió al mallado de la estructura cuidando las condiciones de borde entre muro-entrepiso, muro-cubierta y vinculaciones entre muros, asegurando dicho comportamiento y obteniendo en forma precisa los resultados (Fig.11).

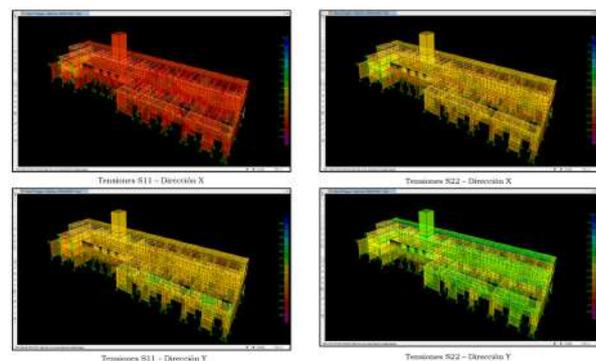
Figura 12: Tensiones obtenidas en direcciones X y Y

Los resultados de tensiones arrojados por el programa se presentan la Figura 12.

- En la dirección X (SISMO X), el muro más afectado es el muro denominado: MURO A que está compuesto de las tipologías de muro 2 (planta baja) y muro 3 (planta alta)
- En la dirección Y (SISMO Y) el muro afectado es el MURO B compuesto por la tipología de muro 3 (planta baja).

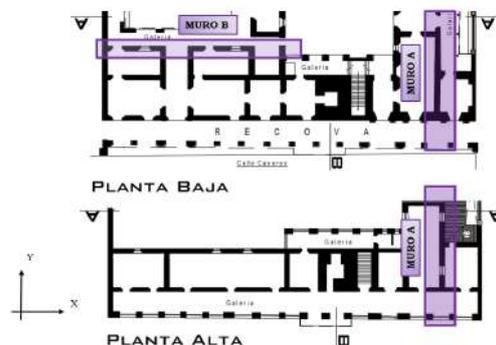
Figura 13: Ubicación de los muros AyB

En la Fig. 13 se muestra el croquis del cabildo con la ubicación de cada uno de los muros analizados.

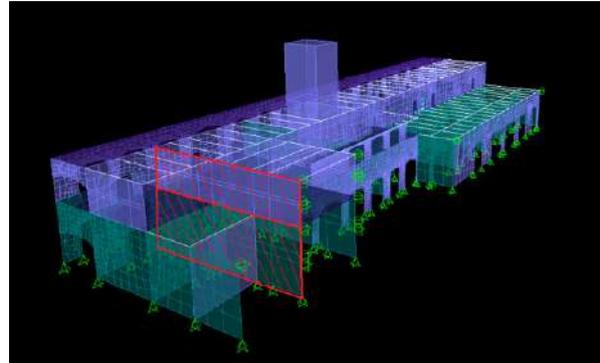
Figura 14: Tensiones en el Muro A

De las Tabla 8 y Tabla 9 se infiere que: Para el MURO A, las tensiones S11 y S22 son menores a las tensiones teóricas de tracción y compresión.

- En el análisis de tensiones, el Muro A en la dirección en X y el Muro B en la dirección Y no sobrepasan las tensiones de tracción y de compresión.
 - Del análisis de resistencia frente a sollicitaciones perpendiculares al plano del muro, se observan que estos son menores al valor de Momento de referencia propuesto, es decir que ambos verifican.

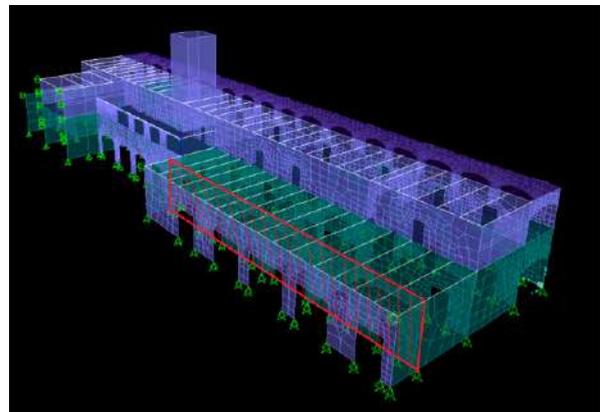
Figura 15: Tensiones en el Muro B

Para el MURO B, donde las tensiones S11 y S22 no sobrepasan la resistencia teórica de la mampostería.
